融创御园项目

水土保持监测总结报告

建设单位：广州市合创房地产开发有限公司

2019年9月

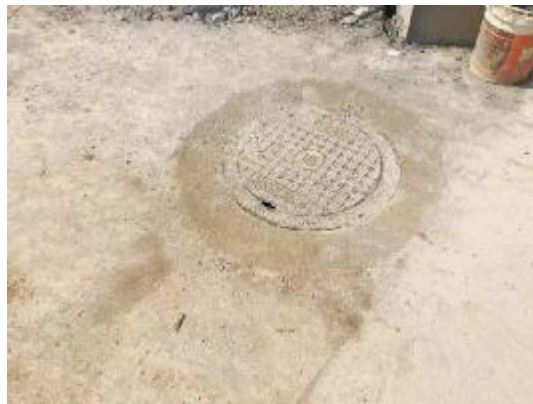
图 4-1 水土保持工程措施现状

经查阅相关工程资料，经现场监测，本项目排水采用雨污分流形式排水，雨水通过雨水检查井、雨水排水管接入市政排水管网，项目建设区现共布设雨水排水管 898m。

经对比，本项目实施实施的水土保持工程措施量较方案阶段设计基本一致，满足场地排水要求。

本工程实施的工程措施主要为排水管网898m。通过现场勘查,项目建设区已实施的工程措施整体实施情况良好、运行稳定、保存完整、无人为破坏迹象,能发挥良好的水土保持作用。

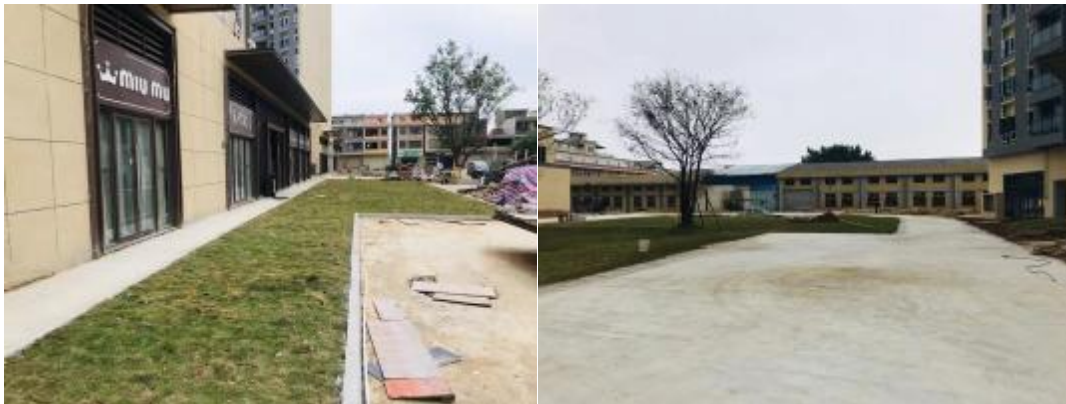
图 4-2 水土保持植物措施现状

经现场监测，项目实施的水土保持植物措施林草成活率较高，生长状态良好，合计水土保持植物措施面积为 0.70hm²。项目具体完成 0.70hm²。

经对比，本项目实际实施的水土保持植物措施量较方案阶段设计基本一致，植物措施实施基本到位。

本工程实施的植物措施主要有景观绿化 0.70hm^2 。通过现场勘查,项目建设区可绿化区域植物措施已基本落实,植物措施实施效果良好,林草覆盖率达40.0%;植被生长情况良好,水土保持效果良好,通过乔灌草相结合的方式综合绿化,能改善土壤理化性质,有效防治水土流失。

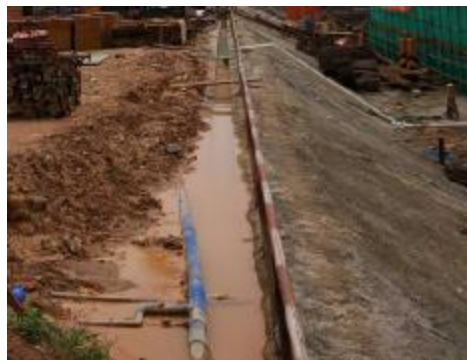
图 4-3 水土保持临时措施（已拆除）

在基坑施工过程中，基坑顶部四周布设了截水沟，长约 443m。排水沟采用矩形断面，尺寸为 30cm×30cm，砖砌 12cm 处理，并用砂浆抹面 2cm 进行防护。

项目在施工期间在场内西侧位置布设了沉沙池 1 座，施工期间场内排水经沉沙池泥沙沉淀后排入项目东侧深涌河，最终排入西福河。

项目在建筑物施工期间，沿用地红线内侧布设了临时排水沟，长约 474m。排水沟采用矩形结构，宽 0.30m，深 0.30m，砖砌 12cm 防护并用砂浆抹面 2cm 处理。

经对比，本项目实际实施的水土保持临时措施量较方案阶段设计有所减少。根据现场监测，项目布设的临时措施，基本满足水土保持防护要求。

项目建设期间通过布设临时排水、沉沙等临时防护措施，有效减少了工程施工中水土流失的产生，减少了工程实施对项目区及周边生态环境的影响。

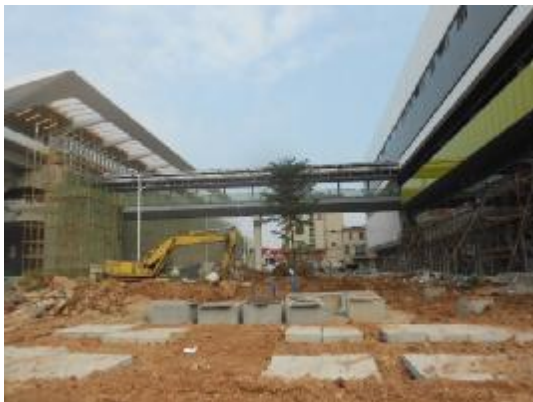
2018.10 代征绿地区绿化施工

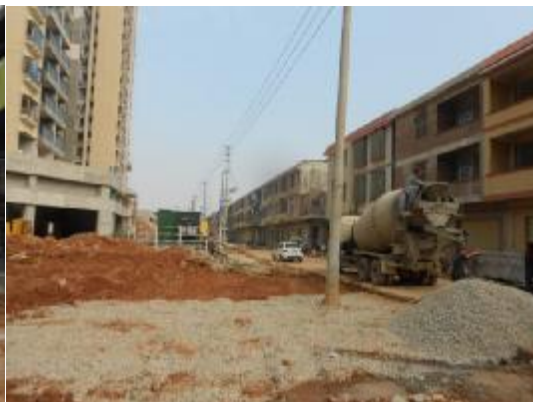
2018.10 区内绿化施工

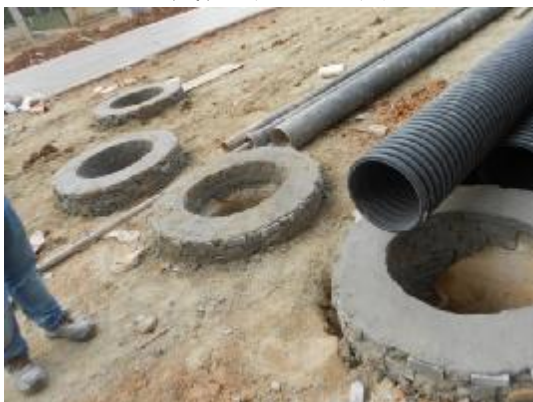
2018.10 区内管线施工
