融创御园项目

# 水土保持设施验收报告

建设单位：广州市合创房地产开发有限公司

编制单位：广州中鹏环保实业有限公司

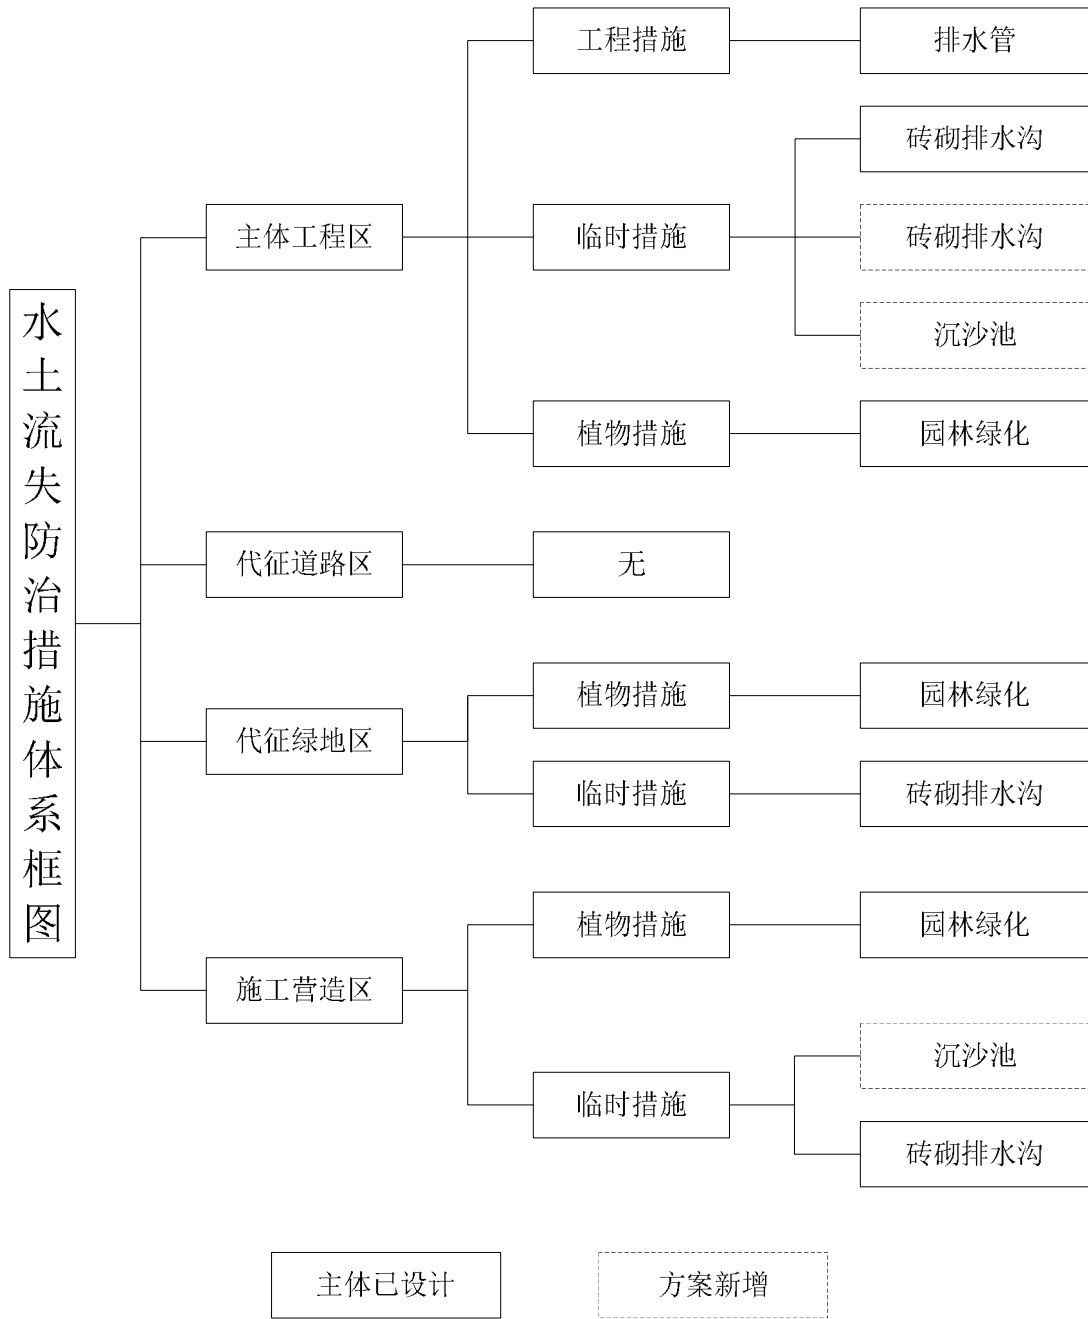
图 2-1 水土流失防治措施体系框图

为了使因工程建设引起的水土流失降到最低程度，按照确定的“因地制宜、因害设防、防治结合、全面布局、科学配置”防治思路，针对本项目的水土流失特点和规律，批复的水土保持方案中布设的水土流失防治措施体系如下图所示。
