广州空港项目（自编 CA0107008）一期

水土保持监测总结报告

建设单位：广州绿港房地产开发有限公司

监测单位：广州中鹏环保实业有限公司

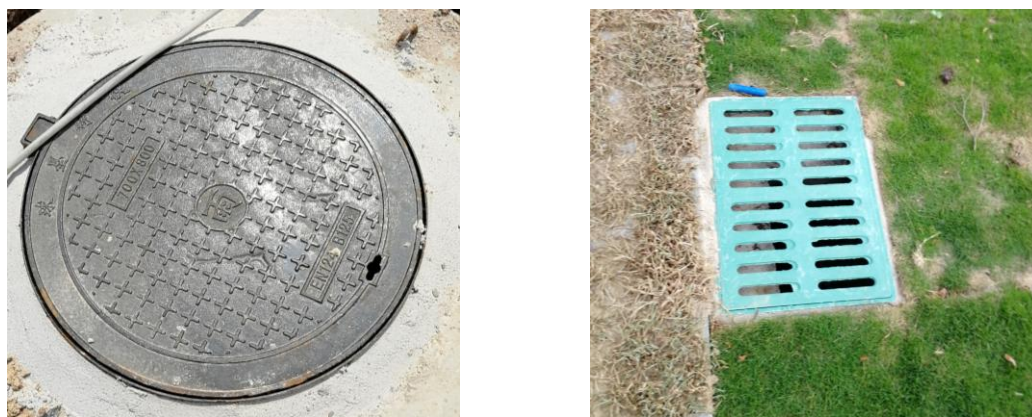
图4.1-1 水土保持工程措施现状

经现场监测，本项目排水采用雨污分流形式排水，雨水通过雨水检查井、雨水排水管接入市政排水管网。项目区共布设雨水管网731m、雨水调蓄池125m³。

通过对比，实际实施的雨水管网较方案阶段增加了131m，主要原因为项目后续设计对主体工程区的雨水管网进行了细化，实际施工过程中增加了地块内排水管网的建设；实际实施的雨水调蓄池较方案阶段增加了125m³，主要原因为项目对地块降水蓄渗工程进行了优化，设置了雨水调蓄池。现场可见，项目工程措施已建设完成，满足场地排水要求。

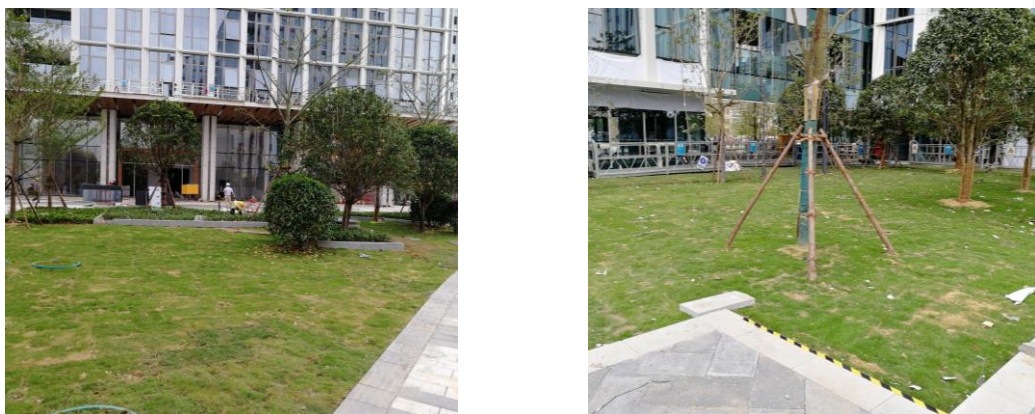
图4.2-1 水土保持植物措施现状

现场监测，区内规划绿地环绕建筑及道路布设，通过乔、灌、草的有机结合形成丰富的景观绿化，营造出充满生机的区内。经统计，本次验收范围实际实施的园林绿化面积 0.91hm²。

通过对比，本次验收范围实际完成的水土保持植物措施量较方案增加了0.39 hm²，主要原因是后续设计中优化了自编3#、4#办公楼区域的园林绿化布局，增加了园林绿化的面积。项目建设区内植物措施实施到位，园林绿化措施长势良好。

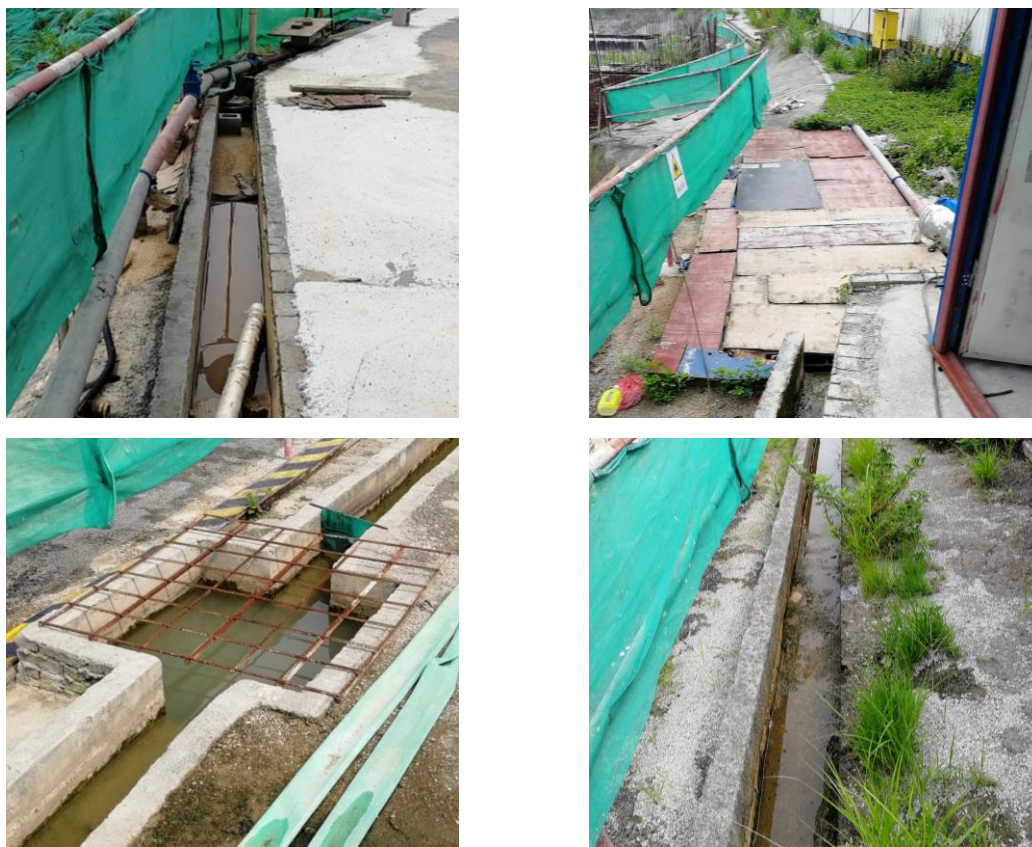
图4.3-1 水土保持临时措施

本工程水土保持临时措施主要在2018年6月~2020年8月，主要实施的临时措施为基坑顶部截水沟、基坑底部排水沟、集水井、临时排水沟、沉沙池。

通过比较实际完成的水土保持临时措施量和方案计列的措施量，本次验收范围内临时措施工程量与方案计列一致。本次验收范围内的临时措施实施基本到位，可以满足水土保持防护要求。
