广州云谷二期数据中心一期工程
水土保持监测总结报告

建设单位：广州市德煌投资有限公司

监测单位：广州中鹏环保实业有限公司

2021年4月

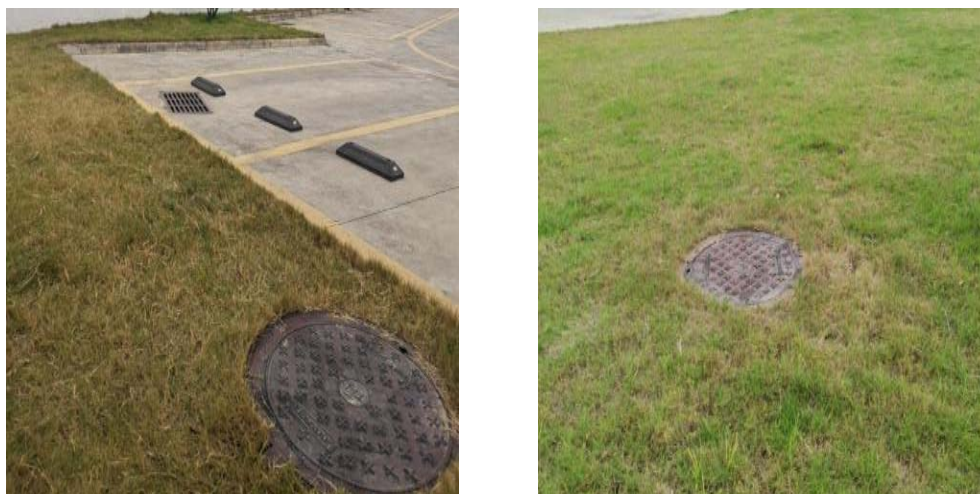
图4.1-1 水土保持工程措施现状

经现场监测,本项目排水采用雨污分流形式排水,雨水通过雨水检查井、雨水排水管接入市政排水管网,项目区共布设排水管1360m。

通过对比,实际实施的排水管较方案阶段增加了360m,主要原因为方案后续设计对地块内的排水管进行了细化设计,实际施工过程中增加了地块内排水管的长度。现场可见,项目排水设施运行良好,满足场地排水要求。

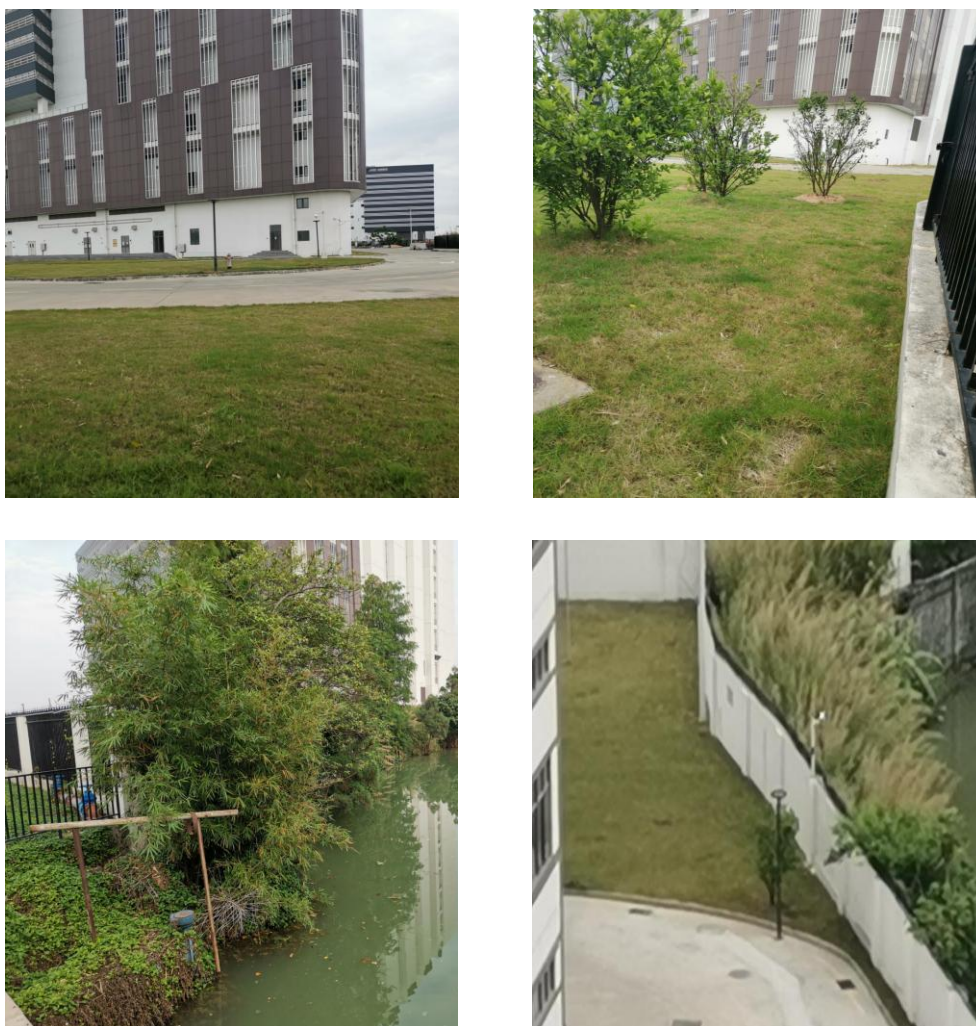
图4.2-1 水土保持植物措施现状

现场监测,区内规划绿地沿建筑及道路布设,通过乔、灌、草的有机结合形成丰富的园林绿化,营造出充满生机的区内。经统计,本次验收范围实际实施的园林绿化面积 0.36hm²。

通过对比,本次验收区域主体工程区实际完成的水土保持植物措施量较方案设计减少0.01hm²,因为门岗设施增多,占用了绿化面积。现场可见,植物措施长势良好,项目建设区内植物措施实施基本到位。

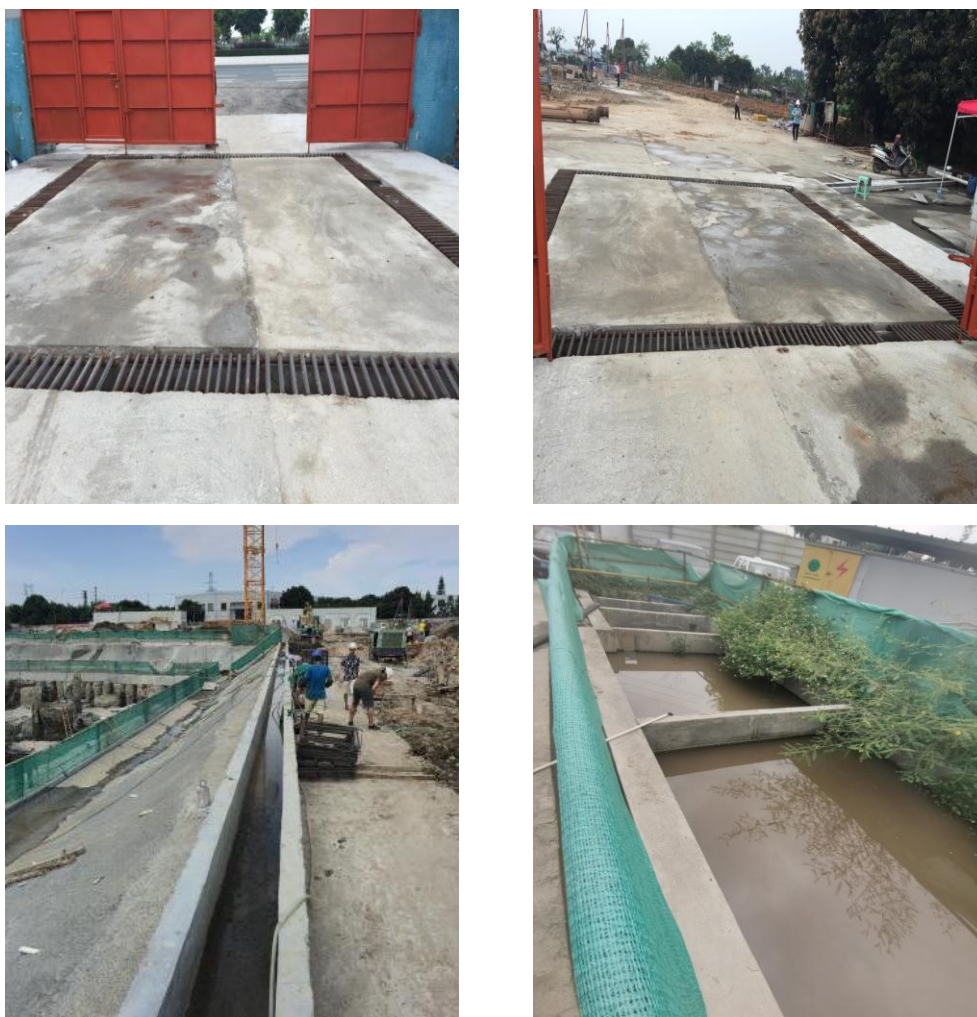
图4.3-1 水土保持临时措施

底部四周布设了基坑排水沟，长度约216m。基坑底部设置砂浆抹面排水沟，排水沟采用梯形断面，底宽40cm，深30cm，边坡比1:1，并用砂浆抹面2cm进行防护，长度约为220m。

基坑开挖施工阶段沿基坑顶部设置临时排水沟，在排水沟每隔30m修建一座集水井。共计4座。

项目区的排水出口处、东南角各布设一个沉沙池，砖砌沉沙池尺寸为3.0m（长）×2.0m（宽）×1.5m（深），池壁厚0.24m。共2座。

项目西侧边坡采用1:1.5放坡，坡底设置长约150m排水沟，排水沟采用矩形断面，尺寸为30cm×30cm，砖砌12cm处理，并用砂浆抹面2cm进行防护。项目东侧及南侧边坡主体设计采用浆砌石方式对边坡进行防护，长度分别约146m和75m，铺设厚度0.2m，土方量约45m³。

主体工程区内沿道路一侧新增砖砌排水沟，同时沿道路隔离绿带四周新增砖砌排水沟，长约605m。

通过比较实际完成的水土保持临时措施量和方案计划的措施量，本次验收范围实际实施的临时措施与方案设计的临时措施有所增加及减少，主要根据实际情况布设，可以满足水土保持防护要求。
