大石碧桂园项目 水土保持监测总结报告

监测单位：广州中鹏环保实业有限公司

2021年8月

水土保持监测总结报告

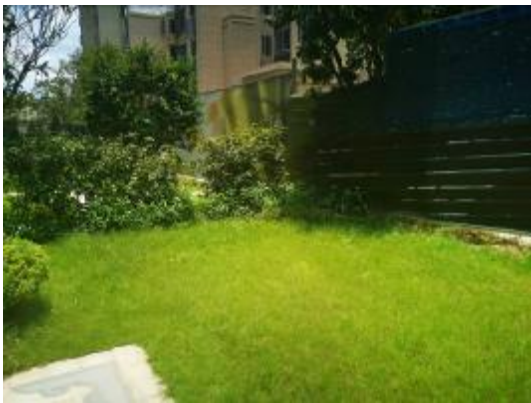
园林绿化

(1) 全区可绿化区域采取植物措施进行恢复，植被生长情况较好，通过现场调查，林草植被盖度在99%以上。

(2) 项目建设用地范围内未硬化用地基本以乔灌草的方式进行立体绿化，通过选点调查，平均盖度大于95%。

(1) 在旱季时，及时对项目区内的乔灌草进行洒水养护，保持其绿化美化效果及保水固土效果。

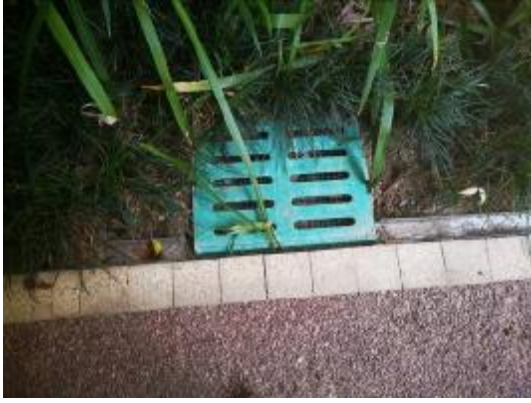
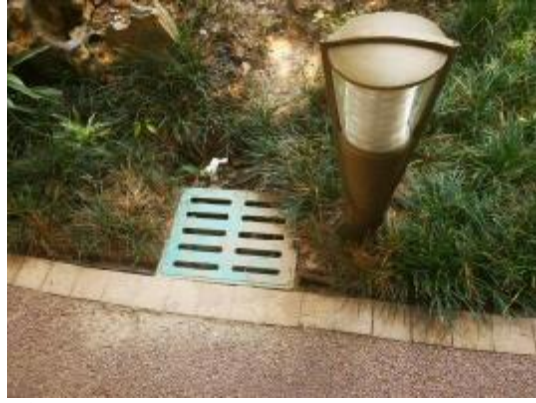
雨水排水口

(1) 项目建设区各扰动场地已按水土保持方案设计要求和实际工程需求的设计要求完成了雨水排水管、排水沟等设施，水土保持效果良好。

(2) 在雨季应对排水系统进行疏浚、维护，集雨井要及时清理，注意出水口，防止项目区排水污染或堵塞市政排水系统。
