# 建设项目竣工环境保护验收报告

项目名称：金地风华公馆（5-24号住宅楼、25号商业楼、27号门卫楼、28号地下室）  
建设单位：东莞滕顺房地产开发有限公司

2018年9月

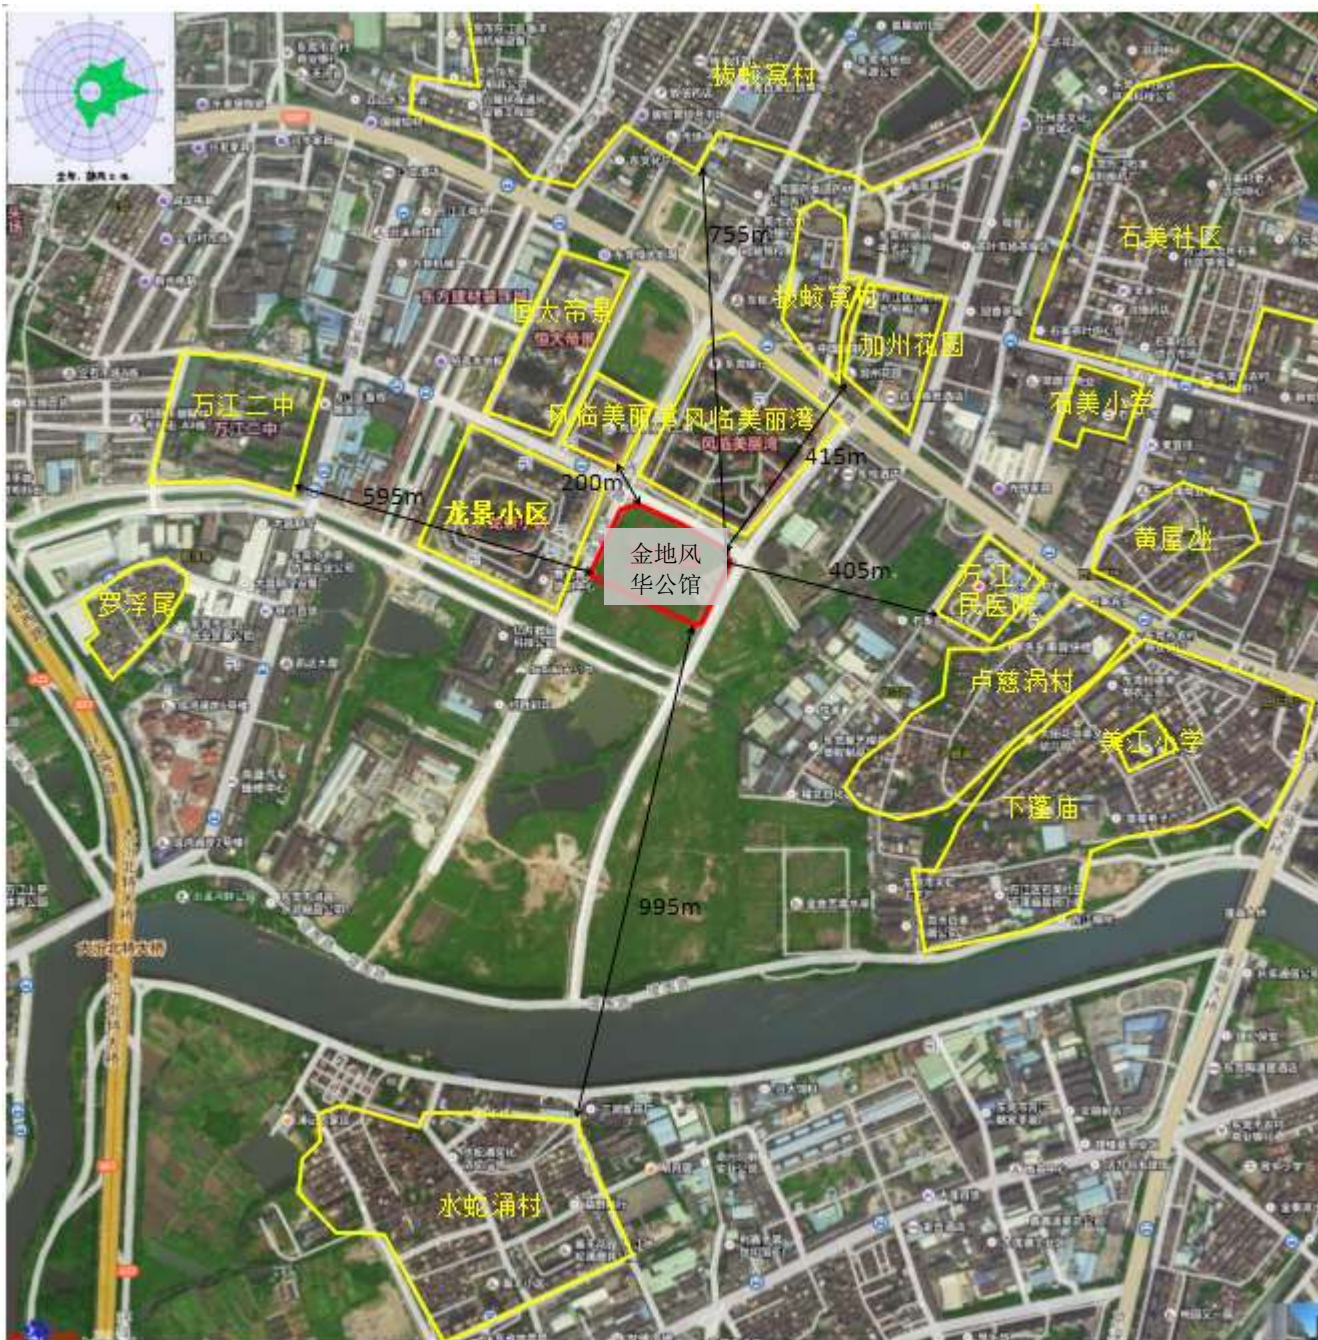
图 2.4-1 金地风华公馆周边敏感点分布图（1:20000）

（4）环境敏感点：见下图 2.4-1。

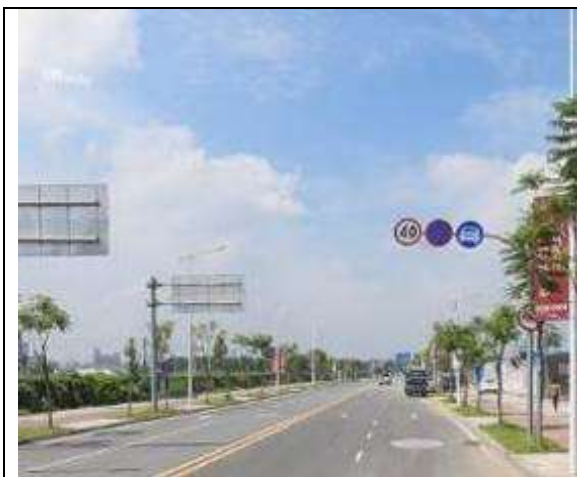
新城东路

金地风华公馆（5-24 号住宅楼、25 号商业楼、27 号门卫楼、28 号地下室）建设项目位于东莞市万江街道拔蛟窝社区新城中路。本验收项目东面邻新城东路；南面邻空地，西面邻新城中路，隔路为龙景小区（距约 75m）；北面邻新城一路，隔路为风临美丽湾住宅区（距约 35m）。详见表 3.3-1 及图 3.3-1、3.3-2。

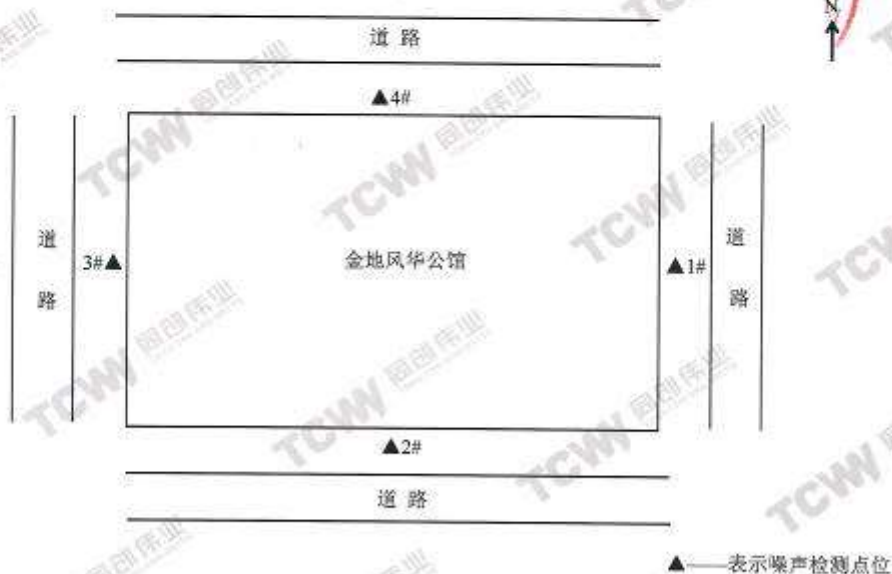
厂界噪声检测布点图:

测点编号	检测位置	检测结果 L <sub>eq</sub> [dB (A)]				标准限值 L <sub>eq</sub> [dB (A)]	
		2018.07.27		2018.07.28		昼间	夜间
		昼间	夜间	昼间	夜间		
1#	厂界东面外 1 米处	56.2	48.2	58.0	46.5	60	50
2#	厂界南面外 1 米处	58.1	45.2	55.9	47.2	60	50
3#	厂界西面外 1 米处	66.2	52.8	65.3	50.2	70	55
4#	厂界北面外 1 米处	68.1	54.0	65.3	53.8	70	55
气象条件	2018.07.27: 天气状况: 晴 风向: 南		检测期间最大风速: 1.3m/s				
	2018.07.28: 天气状况: 晴 风向: 南		检测期间最大风速: 1.1m/s				
备注	1、厂界西、北面执行《工业企业厂界环境噪声排放标准》(GB 12348-2008) 4 类标准限值; 其余执行 2 类标准限值。
